# **ANALISA UJI IMPAK KOMPOSIT MATRIKS *EPOXY*-KARET 30%, 40%, 50% PENGUAT SERAT KARBON, RAMI, DAN KAPAS SEBAGAI *BODY ARMOR***

Kadek Dwi Suarjana<sup>1</sup>, I Komang Astana Widi<sup>2</sup>

<sup>1</sup>Mahasiswa Teknik Mesin S-1 ITN Malang, <sup>2</sup>Dosen Teknik Mesin S-1 ITN Malang  
Program Studi Teknik Mesin S1, Fakultas Teknologi Industri Malang  
Institut Teknologi Nasional Malang, Jawa Timur  
e-mail : dwisuarjana14@gmail.com

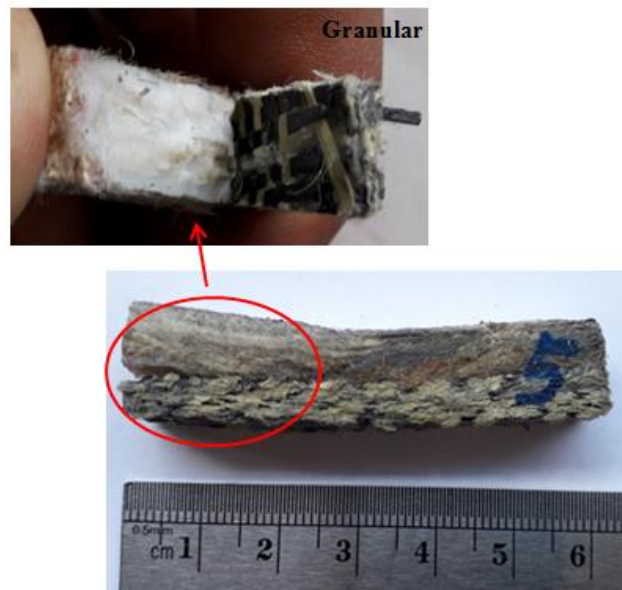
**Gambar 7.** Spesimen hasil uji impak 50% karet silikon

Pada Gambar 7 dapat dilihat kerusakan yang terjadi pada spesimen dengan campuran matriks 50% karet silikon tidak ada serat yang putus, tetapi hanya terjadi pecahan granular seperti yang di jelaskan dalam buku skripsi<sup>[6]</sup>. dan pecahan granular yang terjadi lebih sedikit dari pada spesimen 40% karet silikon. Hal ini menandakan material semakin ulet oleh campuran karet silikon yang meningkat dan gaya impak dari bandul alat uji tidak dapat diteruskan dengan baik oleh matriks keserat penguat hingga serat tidak putus. Inilah yang menyebabkan nilai harga impak menurun drastis, sedangkan terjadinya pecahan granular pada lepasnya ikatan antar serat karbon yang disebabkan oleh pergeseran antar lapisan serat saat menahan beban impak dan banyaknya campuran karet silikon membuat ikatan antar lapisan serat semakin lemah, terbukti dari terlihat banyaknya karet silikon pada dalam pecahan granular pada pembesaran Gambar 7.

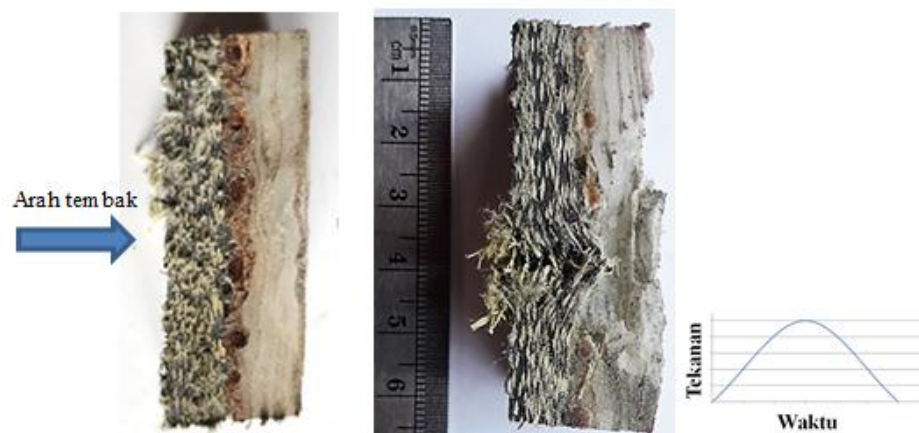
**Gambar 10.** Hasil tembakan dari arah serat karbon-rami-kapas

Berdasarkan dari Gambar 10 dapat disimpulkan bahwa kerusakan tembakan peluru dari arah serat karbon-rami-kapas pada serat kapas dan serat rami lebih besar daripada tembakan dari arah serat kapas-rami-karbon, ini menunjukkan bahwa ujung peluru lebih tumpul dibandingkan hasil tembakan pada Gambar 4.5 sehingga energi impak yang diserap oleh material lebih besar.

Pernyataan ini diperkuat oleh jurnal<sup>[11]</sup> yang menyatakan kecepatan peluru berbanding lurus dengan besar energi dan kerusakan yang terjadi pada material komposit. Saat kecepatan peluru menurun, maka peluru berubah bentuk menyebabkan material komposit retak secara radial mengalir diatas permukaan komposit yang tertumbuk mendorong lapisan permukaan belakang komposit dengan kekuatan yang cukup untuk menyebabkan kegagalan.
